INSTITUTO NACIONAL DE CIENCIAS MÉDICAS Y NUTRICIÓN "SALVADOR ZUBIRÁN"  
LICITACIÓN PÚBLICA NACIONAL LA-12-NCG-012NCG001-N-56-2023  
ARRENDAMIENTO PLURIANUAL DE 3 TORRES DE ENDOSCOPIA, CON 11 ENDOSCOPIOS FLEXIBLES  
DIRECCIÓN DE ADMINISTRACIÓN  
SUBDIRECCIÓN DE RECURSOS MATERIALES Y SERVICIOS GENERALES  
DEPARTAMENTO DE ADQUISICIONES

**III.4.- REQUISITOS ECONOMICOS.  
ANEXO XIV**

## Anexo XX Anexo Técnico

## Informe de Calibración

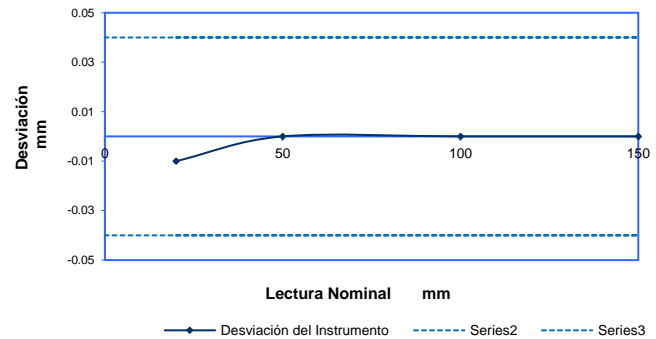
## PUNTAS DE MEDICION INTERIORES

Medida Nominal	Lectura Promedio	Desviación Promedio
mm	mm	mm
20	19.99	-0.01
50	50.00	0.00
100	100.00	0.00
150	150.00	0.00

CARACTERÍSTICAS	Criterio de Aceptación		Resultados
Error Instrumental Permissible	± 0.04 mm	± 0.0016 in	Ver tabla
